# SLEZSKÁ ORNITOLOGICKÁ SPOLEČNOST

## **Předběžný ornitologicko-chiropterologický posudek multifunkčního domu na ulici Bezručovo nábřeží č. p. 54 v Brance u Opavy**

*podle „Metodiky posuzování staveb z hlediska výskytu obecně a zvláště chráněných synantropních druhů živočichů“*

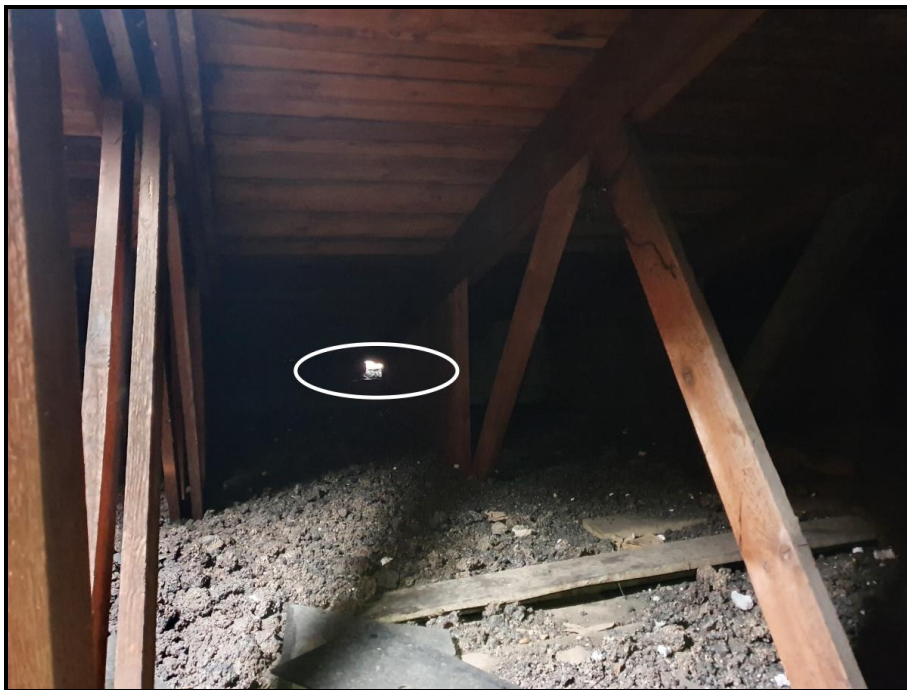
- Na přístupné půdě pro předmětné živočichy skrz otvory mezi pozednicí a střechou (obr. 1) byl nalezen trus a zbytky potravy kuny skalní (*Martes foina*).
- Na západní straně domu byl zjištěn otisk hnízda jiříčky obecné (*Delichon urbicum*) (obr. 2).
- Nekrytý ventilační otvor na severní straně (obr. 3) a četné trhliny ve fasádě budovy (např. v podhledech, obr. 4) představují potenciální stanoviště synantropních druhů živočichů, zejména netopýrů.
- Ve sklepech domu nebyly nalezeny pobytové znaky netopýrů.

Obr. 1: Potenciální přístupové místo (elipsa) pro synantropní druhy živočichů do prostoru půdy

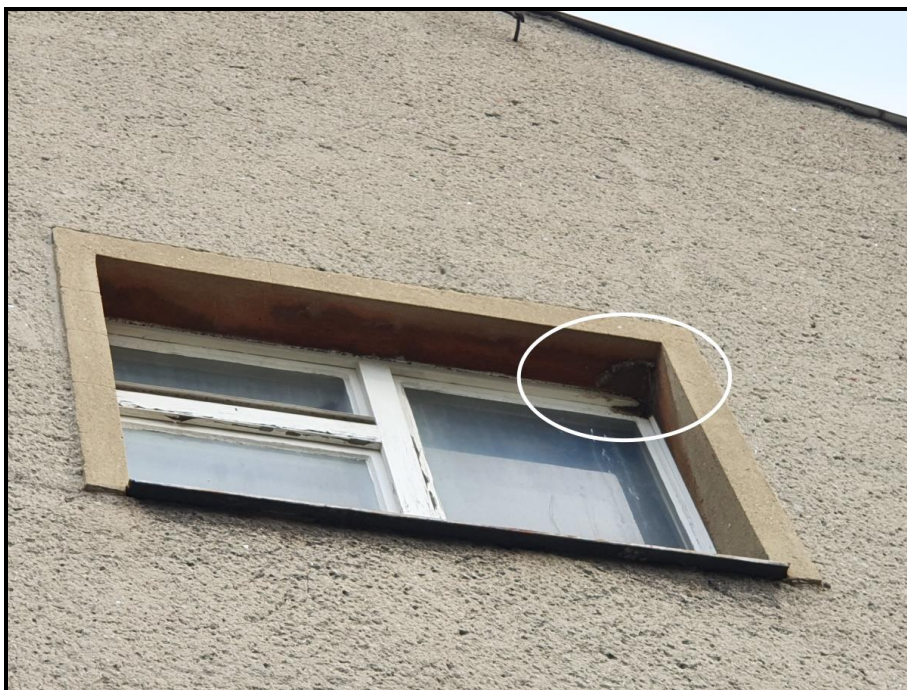
Na základě výsledků předběžného průzkumu lze konstatovat, že multifunkční dům na ulici Bezručovo nábreží č. p. 54 v Brance u Opavy byl v roce 2019 nebo v předchozích letech hnízdištěm min. 1 páru obecně chráněné jiřičky obecné a je potenciálním stanovištěm netopýrů.

Obr. 2: Otisk hnízda jiříčky obecné (elipsa) na západní straně domu

- V případě zahájení stavebních prací v období duben–srpen příslušného roku provede před výstavbou lešení ornitologicko-chiropterologickou kontrolu objektu zástupce Slezské ornitologické společnosti (ekologický dozor). Cílem kontroly je potvrdit/vyloučit hnízdění synantropních druhů ptáků či letní kolonii netopýrů a případný návrh bezkonfliktního průběhu stavebních prací (např. lokální změna harmonogramu stavebních prací v místě hnízdiště ptáků či výskytu netopýrů) či rozsah kompenzačních opatření.

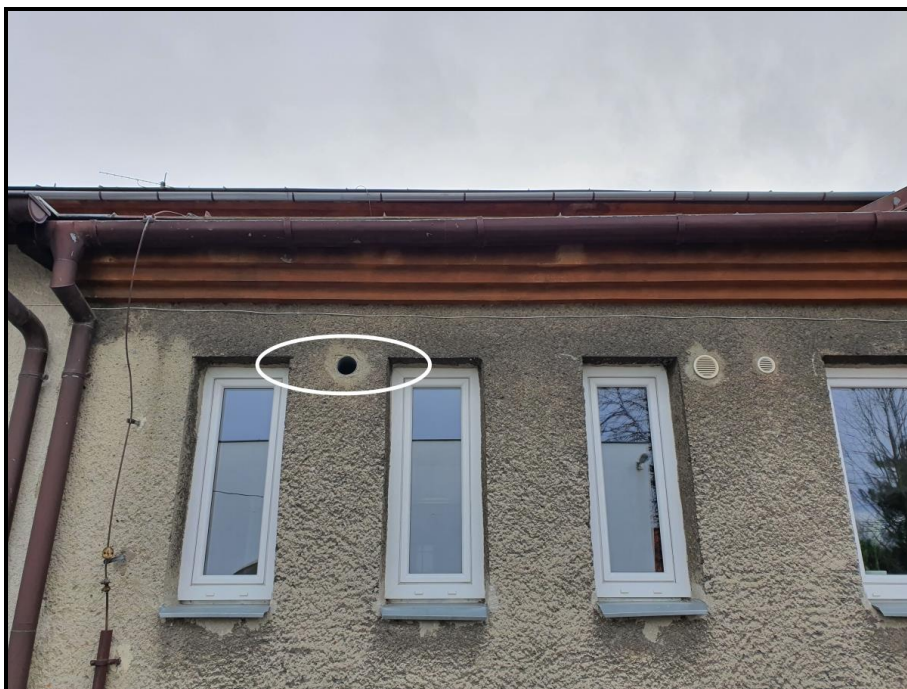
Obr. 3: Nezabezpečený ventilační otvor (elipsa) na severní straně domu – potenciální stanoviště synantropních živočichů

- Neprodleně po výstavbě lešení v kterékoliv roční době zkontroluje nezabezpečený ventilační otvor a trhliny ve fasádě multifunkčního domu zástupce Slezské ornitologické společnosti (ekologický dozor), který případně navrhne bezkonfliktní postup stavebních prací (např. instalaci jednosměrných uzávěr) či rozsah kompenzačních opatření (např. 1 ks budky typu NPD pro netopýry). Cílem kontroly je potvrdit/vyloučit stanoviště synantropních druhů živočichů.

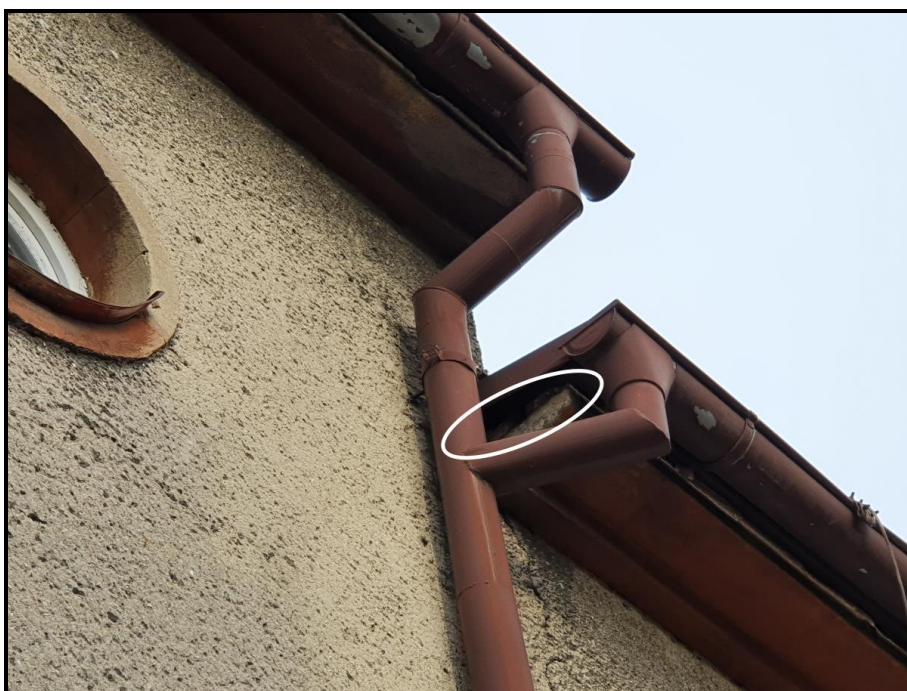
Obr. 4: Trhliny v podhledech (elipsa) na jižní straně domu – potenciální stanoviště netopýrů
